### Tecval S.A.S resuelve Cambios Frecuentes en Discos de Ruptura

**INGENIO PROVIDENCIA S.A.**

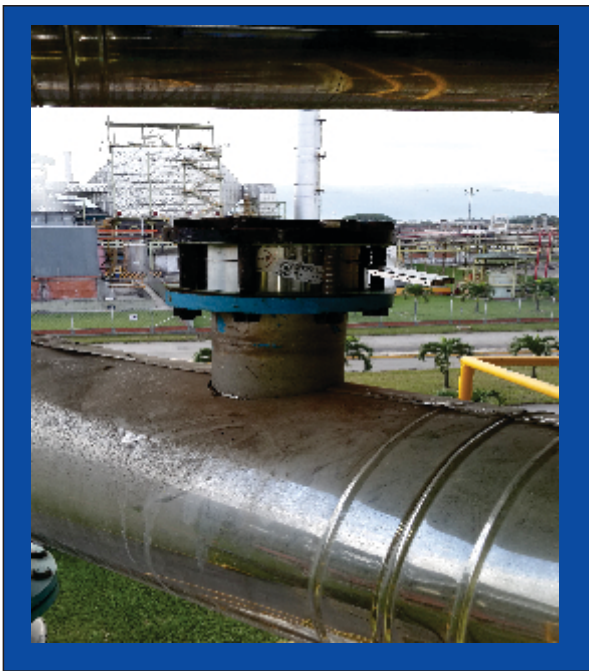
Discos de Ruptura instalados en los Tamices moleculares, de la Planta de alcohol en Ingenio Providencia ■

El Ingenio Providencia S.A, usa Discos de Ruptura para sus procesos de transición de flujos, estos Discos están sometidos a cambios bruscos debido a que sus procesos ciclan cada 5 minutos de presión positiva a vacío. Esto genera un grave problema porque causa el desgaste en los bordes del disco y por fatiga de materiales se rompen. Hace mas de un año, El ingeniero Iber Rivera, Coordinador de Automatización en Ingenio Providencia, contactó a Tecval para que brindara todo el soporte necesario para la solución a este problema, después de realizar un análisis exhaustivo; Tecval y su representante Rembe, diseñó y fabricó un disco a la medida con refuerzo en los bordes, sin alterar los materiales y Setting de ruptura, luego se instalo este disco que cumple con ambas características: Presión positiva y Presión vacío. Esta solución fue tan eficaz que según testimonio del Ingeniero Iber Rivera, hasta la fecha los discos llevan mas de un año instalados sin presentar ningún inconveniente. "Realmente ha sido de gran utilidad para nosotros" Afirma el ingeniero. Una vez mas Tecval continúa brindando soluciones oportunas, optimizando la seguridad del personal.
